FICHE EVENEMENT RISQUES NATURELS

RD	947	PR début	15+600	PR fin	15+700
Altitude (m NGF)		GPS début	E N	GPS fin	E N
Commune(s)	ABRIES	Lieu-dit

Chutes de blocs, éboulements rocheux

Avalanches - Coulées de neige - Congères

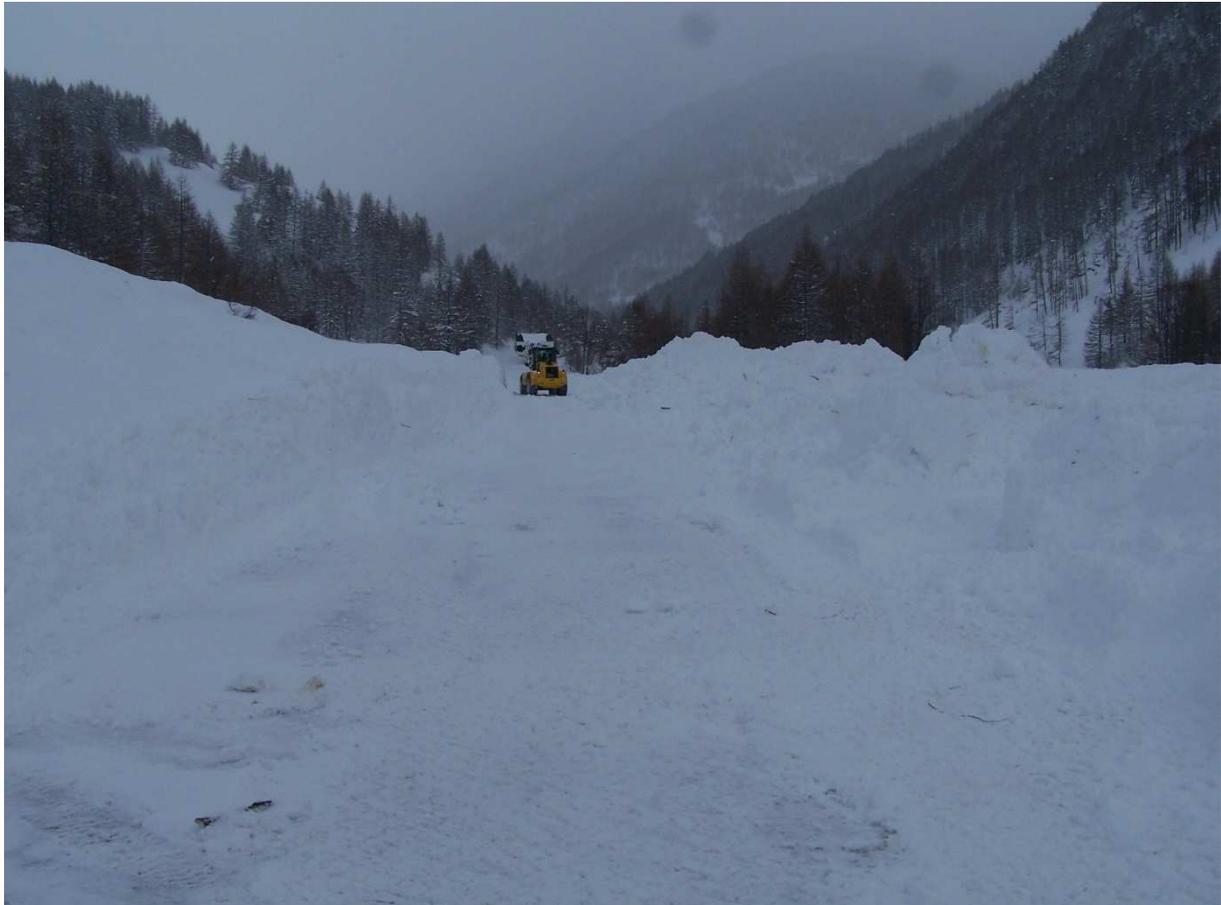
Photos du 7 février 2015

Type d'avalanche	<input type="checkbox"/> Neige lourde	<input checked="" type="checkbox"/> Poudreuse	<input type="checkbox"/> Aérosol
Nom du couloir	La Fourche	N° CLPA	12 CLPA Queyras
Coulée de neige (talus)	<input type="checkbox"/> Précisions :		
Congère (vent)	<input type="checkbox"/> Précisions :		
Emprise sur RD	(longueur) ml 100	Epaisseur maxi	3 m
Fréquence	<input type="checkbox"/> Exceptionnelle	<input type="checkbox"/> Rare	<input type="checkbox"/> Fréquente <input type="checkbox"/> Très fréquente <input type="checkbox"/> ?
Obs. événement.	Avalanche survenant lors de chutes de neige importantes

Route impraticable	<input checked="" type="checkbox"/>	Obs. évent.	Route barrée par la coulée de neige
Route praticable	<input type="checkbox"/>	Obs. évent.	
Route praticable sous réserves	<input type="checkbox"/>	<input type="checkbox"/> Route interdite aux PL	
	<input type="checkbox"/>	<input type="checkbox"/> Route en sens unique	
	<input type="checkbox"/>	<input type="checkbox"/> Alternat	
	<input type="checkbox"/>	<input type="checkbox"/> Autre (préciser) :

Première urgence	<input checked="" type="checkbox"/>	Signalisation	Obs. évent.
	<input type="checkbox"/>	Protections	Obs. évent.
Suite à donner	<input type="checkbox"/>	Aucune, pour info	
	<input type="checkbox"/>	Diagnostic	<input type="checkbox"/> Visite SMOE - RN
			<input type="checkbox"/> Intervention BE
	<input checked="" type="checkbox"/>	Travaux	<input type="checkbox"/> Régie
		<input checked="" type="checkbox"/> Intervention entreprise	
		Nature des travaux :	Intervention chargeur Ent. BUCCI pour ouverture
Obs. évent.
